| REFERENCIA: | 055.16.E24 |
| PETICIONARIO: | FUNDACIÓN DEPORTIVA MUNICIPAL. EXCMO. AYTO. VALENCIA |

| <b>Asunto:</b> | <b>REPARACIÓN ESTRUCTURA CUBIERTA POLIDEPORTIVO CASTELLAR</b> |
| <b>Ref:</b> | 055.16.E24_IN-001 |

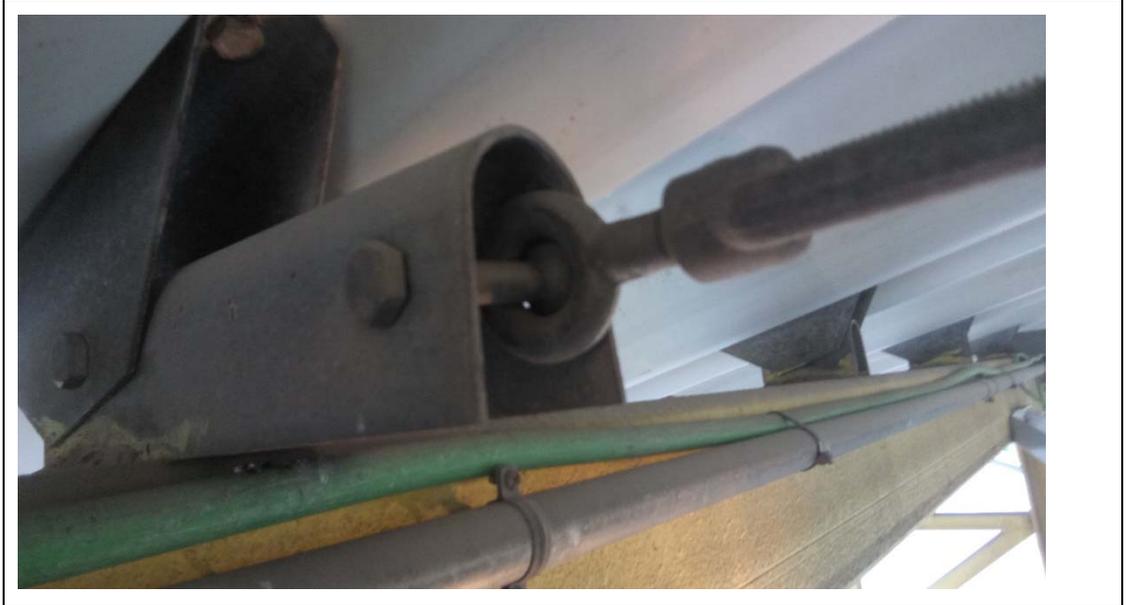
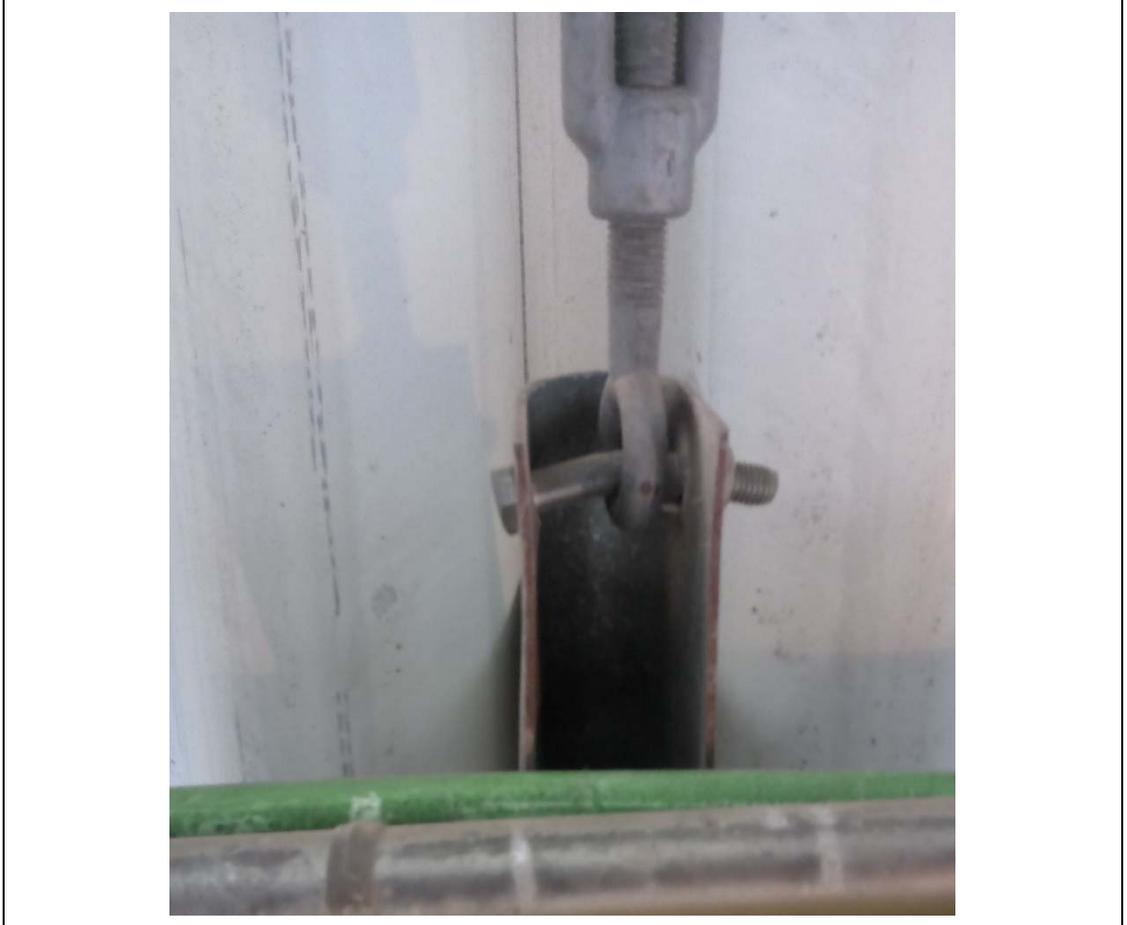
- **TIPO II.** Apoyo con anclaje de tirante principal. Análogo al anterior pero con la chapa unida al dintel de mayor longitud para permitir el anclaje del tirante principal en otro pasador similar.

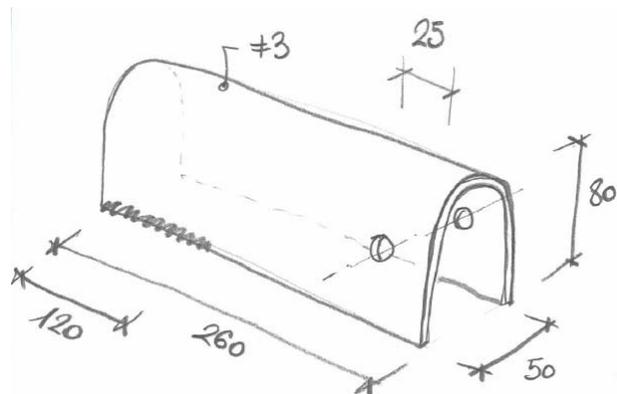
Se disponen de los siguientes datos relativos al detalle de apoyo tipo I:

- Pasador M8 calidad 8.8.
- Tirante macizo M12. La calidad se desconoce. Se considera grado 460 a efectos de este análisis, como es habitual en este tipo de elementos.
- Chapa de anclaje a dintel:

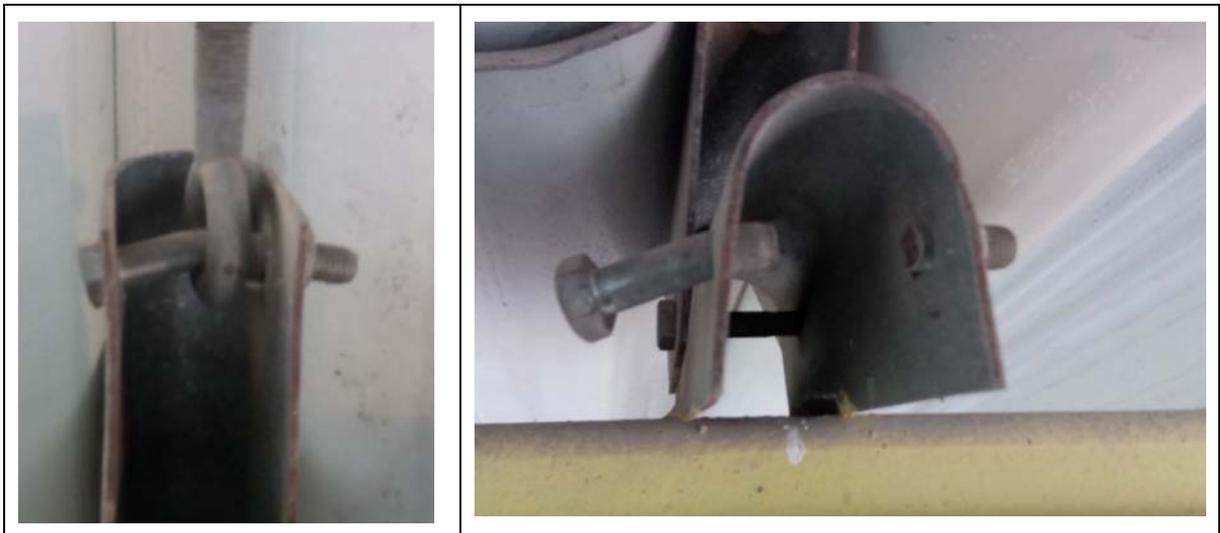
Como hemos visto, la carga de agotamiento corresponde a la rotura del tirante, con un valor del orden de 50 kN. Sin embargo, la rotura observada se ha producido en uno de los pasadores M10. Además hay otros que presentan deformaciones considerables por flexión.

A nuestro modo de ver, esto se debe a un fallo en el diseño de la chapa de anclaje en U invertida. El detalle parece haber sido concebido como una articulación en la que el pasador debe de trabajar a corte, con dos planos de cortadura. De este modo su carga de agotamiento es suficiente para soportar el tiro de la barra.

Sin embargo, la dimensión del ojal (del orden de 12 mm de ancho, como el diámetro de la barra) resulta considerablemente inferior al espacio entre almas de la chapa en U de anclaje, que es de 50 mm.

- En caso de que el tirante mantenga una posición más o menos centrada, genera el **trabajo a flexión del pasador** (foto de la izquierda), para lo que no ha sido diseñado.

La plastificación del pasador genera una deformación que conlleva la pérdida de la fuerza de tesado inicial del tirante, lo que implica que la carga se reduzca. Por ello la rotura a flexión del pasador no se ha llegado a producir, aunque se observan pasadores con deformaciones plásticas a flexión, como el de la fotografía.

- En caso de que el ojal del tirante se desplace hacia uno de los laterales (almas) de la chapa de anclaje en U invertida, el **reparto de carga entre ambos extremos del pasador deja de ser equitativo**, cargando uno mucho más que el otro. Suponiendo un reparto 90-10 (con el 90% sobre la zona roscada), la resistencia de la unión pasaría a ser:

En resumen, parece que el origen de las patologías observadas se encuentra en una holgura excesiva entre las almas de la chapa de anclaje en U invertida, que provoca un modo de trabajo del pasador con cargas últimas bajas.
