| REFERENCIA: | 055.16.E24 |
| PETICIONARIO: | FUNDACIÓN DEPORTIVA MUNICIPAL. EXCMO. AYTO. VALENCIA |

| <b>Asunto:</b> | <b>REPARACIÓN ESTRUCTURA CUBIERTA POLIDEPORTIVO CASTELLAR</b> |
| <b>Ref:</b> | 055.16.E24_IN-001 |

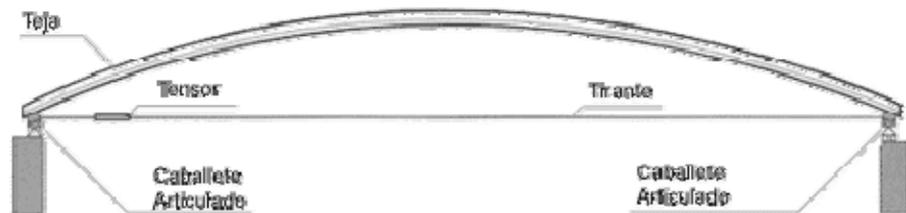
- Chapa de cubierta, de acero galvanizado y con perfil ondulado para dotarla de rigidez. Esta chapa posee una curvatura que ayuda a evacuar las aguas al tiempo que la hace trabajar como arco.
- Existen dos familias de tirantes.
  - o Los tirantes principales, que garantizan por un lado la curvatura de la chapa de cubierta, convirtiéndola en autoestable, por lo que no requieren más que un apoyo vertical en los soportes del edificio. Están formados por varilla lisa de M10, con tensor para introducir una tensión inicial.

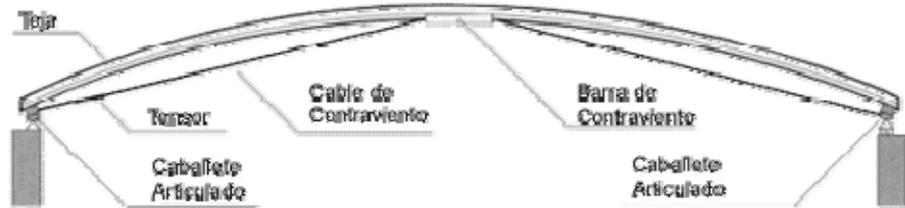
- o Los secundarios, que transmiten a los apoyos los efectos de la succión del viento. Están formados por cable trenzado. Poseen tensor aunque la tensión que poseen es mínima a la vista de la catenaria que se aprecia, lo que tiene sentido para evitar esfuerzos innecesarios en el perfil de la cubierta. Se disponen sobre pilares.

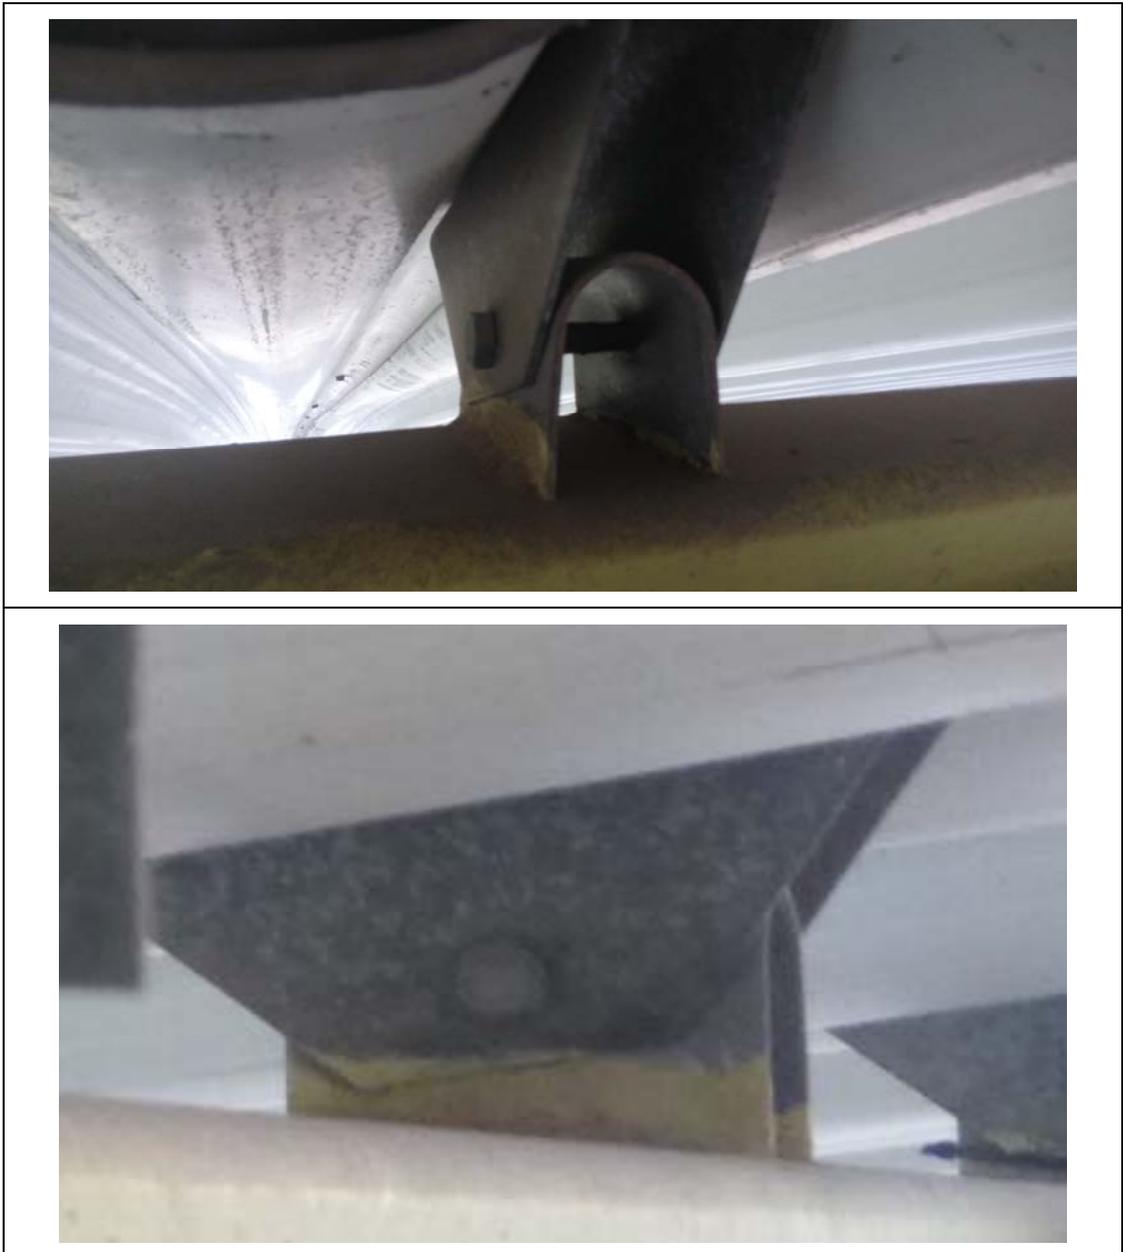
- **TIPO I.** Apoyos articulados del perfil de la cubierta sobre los dinteles longitudinales. Están formados por una articulación compuesta por un pasador (tornillo M10 8.8) y dos chapas plegadas de 3 mm de espesor.

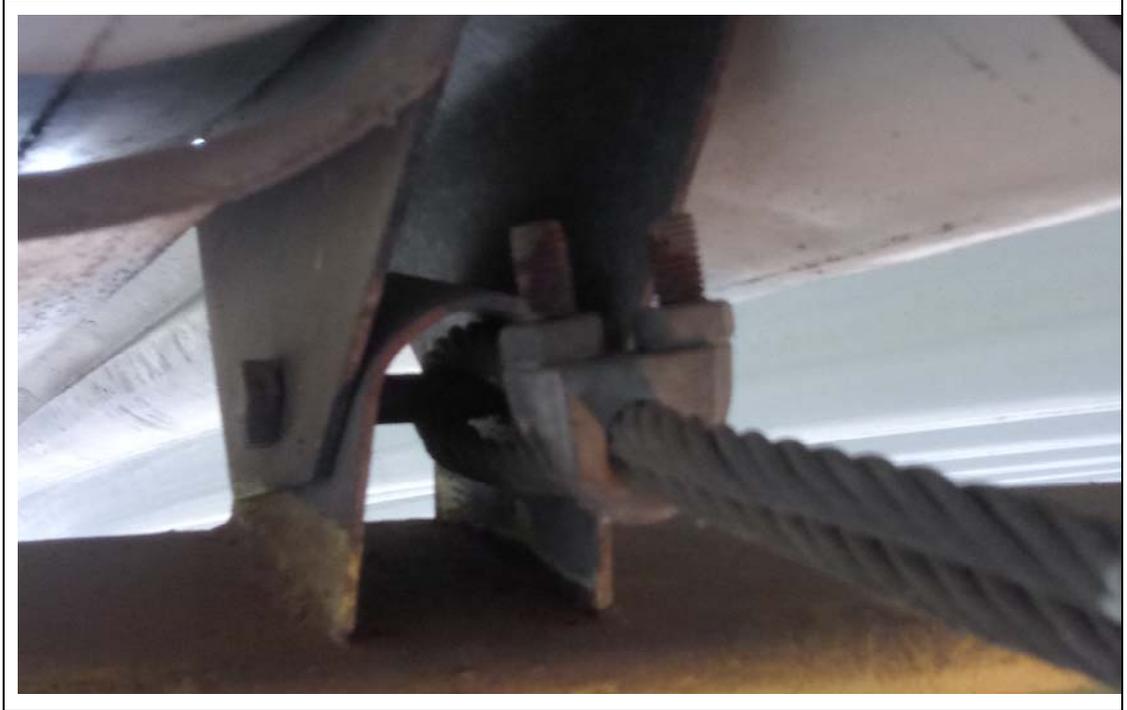
- **TIPO III.** Similar al tipo I, anclándose el tirante secundario directamente al pasador de la articulación.

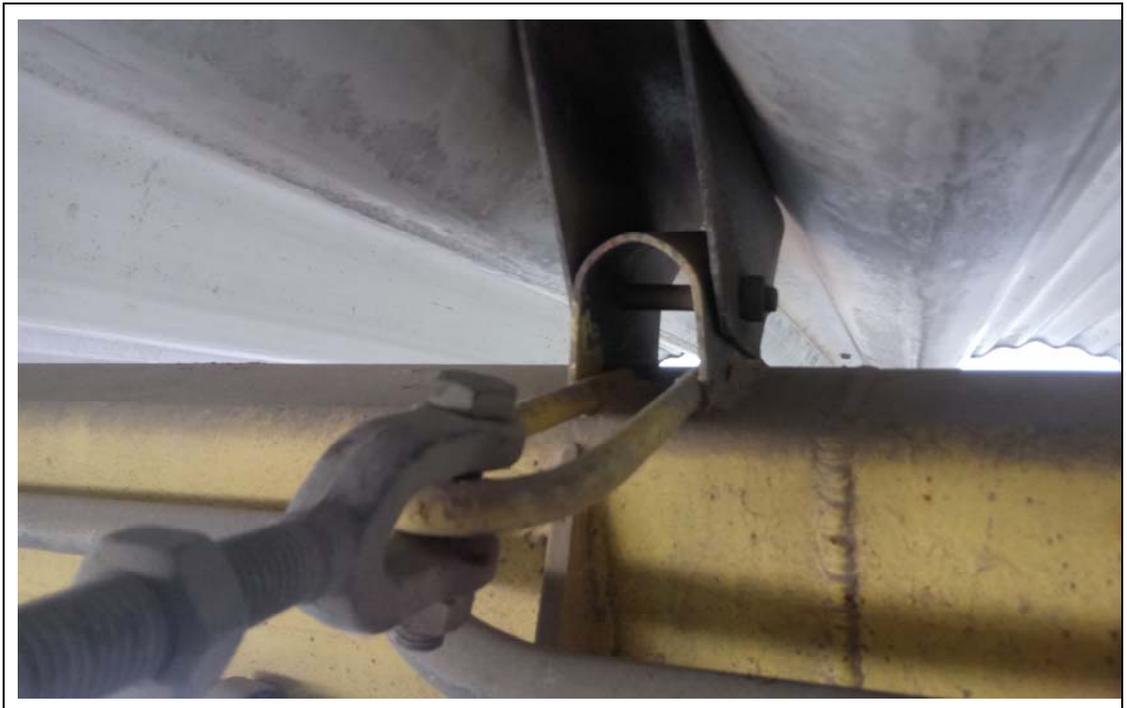
- **TIPO IV.** Similar al tipo I, con una horquilla de barra lisa soldada al dintel, sobre la que se ancla el tirante secundario, pero en el extremo en el que se dispone el tensor, que no cabe en el tipo III.
